Nasse Kellerböden in der Schweiz

Laut Studie sind rund ein Drittel der Keller von Feuchte betroffen.

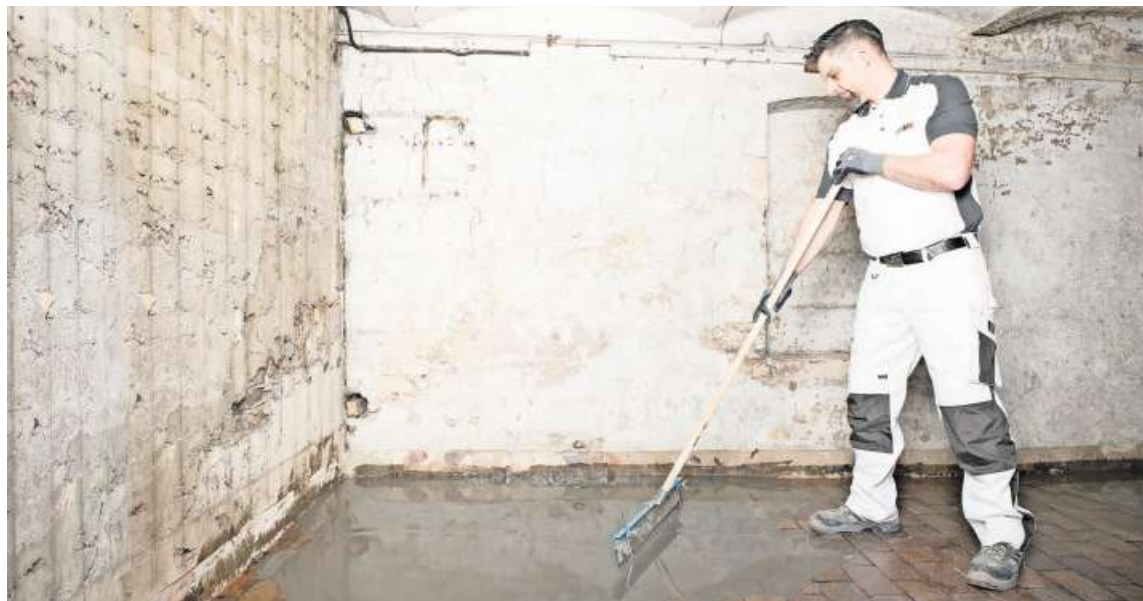
Feuchte Kellerböden können mit einem dreistufigen Beschichtungssystem nachträglich abgedichtet werden. Bild: zvg

Sein Unternehmen ISOTEC geht dabei ganz einfach vor: Auf den alten Kellerboden wird ein speziell entwickeltes dreistufiges Beschichtungssystem aufgebracht. Schon ab einer Schichtdicke von nur vier Millimetern stoppt es nachweislich und dauer-

haft die Feuchtigkeit, die bisher ungehindert durch den Kellerboden aufsteigen konnte.
